Schimmelpilze im Fensterfalz

Unter Berücksichtigung des Baufortschritts und der seit Mai 2009 gültigen Lüftungsnorm DIN 1946-6

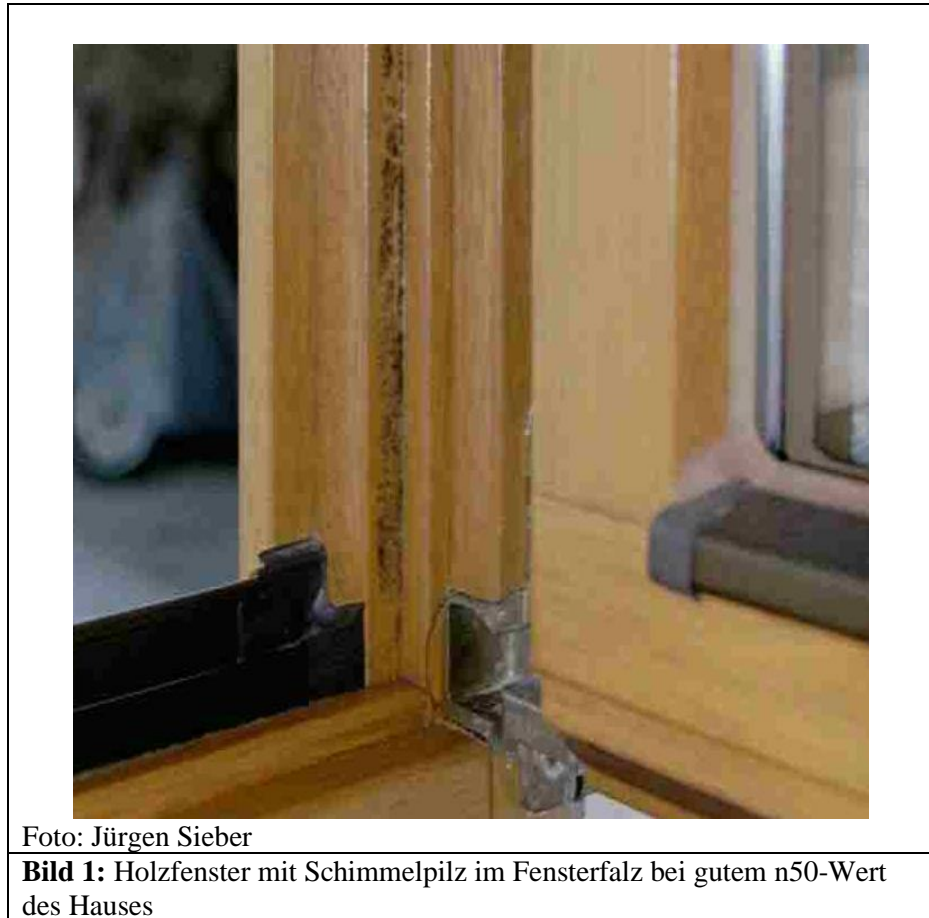
Das Phänomen trat ausschließlich in Niedrigenergie-Häusern auf, deren Blower-Door-Test gut bestanden wurde. Je besser der Blower-Door-Test ausfiel, desto stärker waren die Kondensat-Ausfälle im Fensterfalz.

Die Luftfeuchtigkeit im Haus spielte nur eine untergeordnete Rolle. Zwar verstärkt sich die Problematik, je höher die relative Luftfeuchtigkeit ist, aber grundsätzlich ist das Auftreten von Kondensat im Fensterfalz schon bei einer sehr trockenen Raumluft von nur 35 % rel. Luftfeuchtigkeit möglich.

Aufgrund des Dampfdruckes sind hauptsächlich die oberen Etagen von diesem Phänomen betroffen.

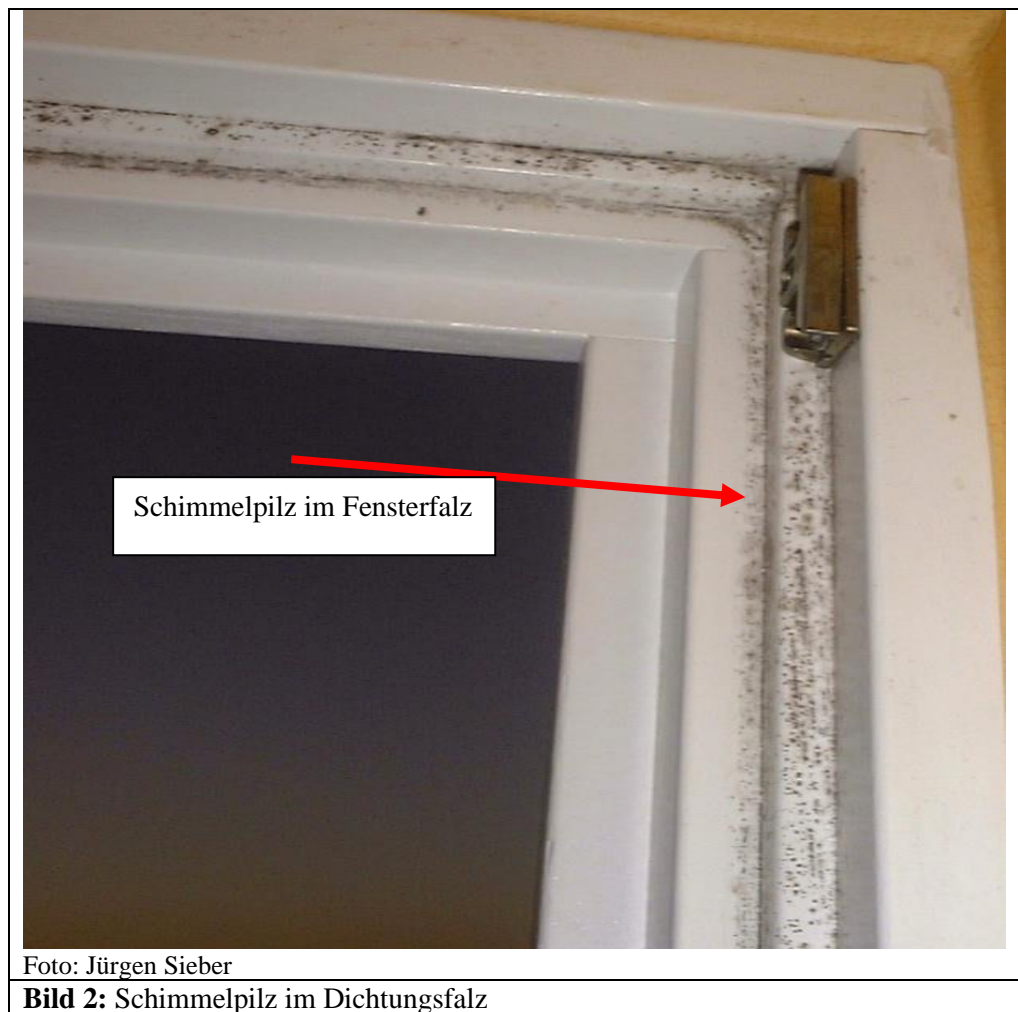
Die Folge ist, dass Raumluft durch leichten Überdruck in kleinste Fensterfugen gedrückt wird. Diese Fugen befinden sich z.B. zwischen Flügelüberschlag und Blendrahmen, bzw. zwischen Glashalteleisten und Glasfalzgrund.

Die Folgen sind Kondensat und Schimmelpilzbildung im Dichtungsfalz und Glasfalzgrund.

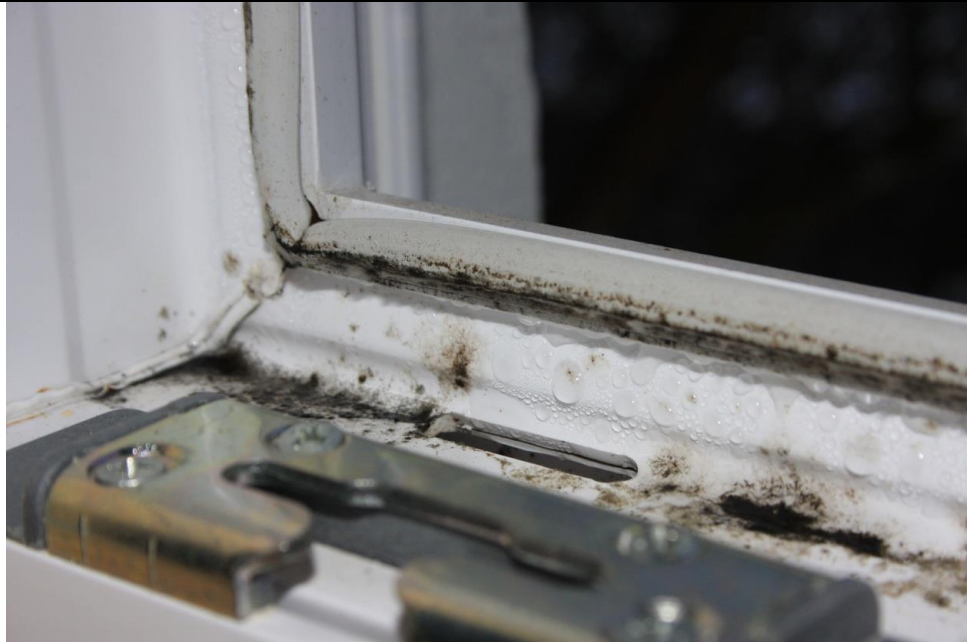
Bild 3. Kunststoff-Fenster mit innerer Überschlagsdichtung. Kleinste Fugen an der Dreh-Kipp-Schere reichten aus, um diesen Schaden entstehen zu lassen.

Die rel. Luftfeuchtigkeit im Haus lag bei 41 % bei +21°C Zimmertemperatur

Kleinste konstruktionsbedingte (zulässige) Fugen (*Beispielsweise unterläuft die Dreh-Kipp-Schere die Überschlagsdichtung, um in den Falzraum einzudringen. Dort wird die Überschlagsdichtung um ca. 3/10 mm gequetscht*) reichen aus, um einen Fensterfalz mit Feuchtigkeit zu „überschwemmen“.

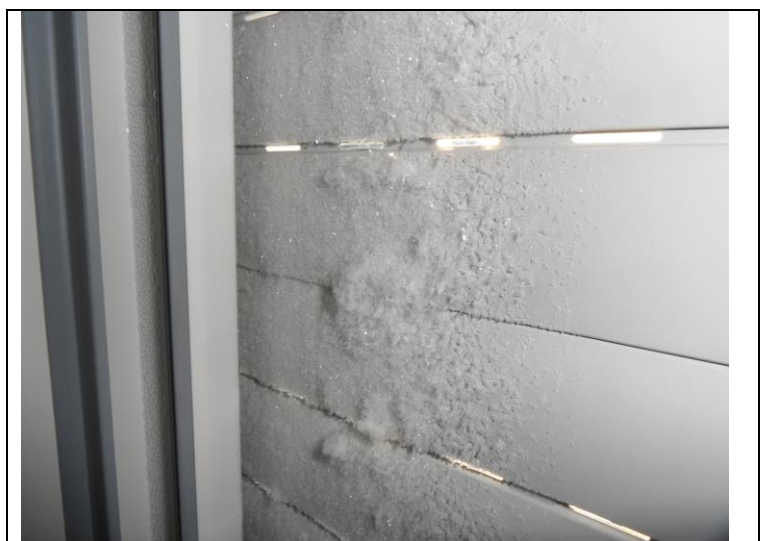
An sehr kalten Tagen kann in den Fälzen sogar Eisbildung möglich sein.

In extremen Fällen kann dieses Eis über Rollladengurt-Öffnungen oder Dampfdruckausgleichsöffnungen bis in den Bereich des Rollladens vordringen und eine Funktionsstörung des Rollladens verursachen.

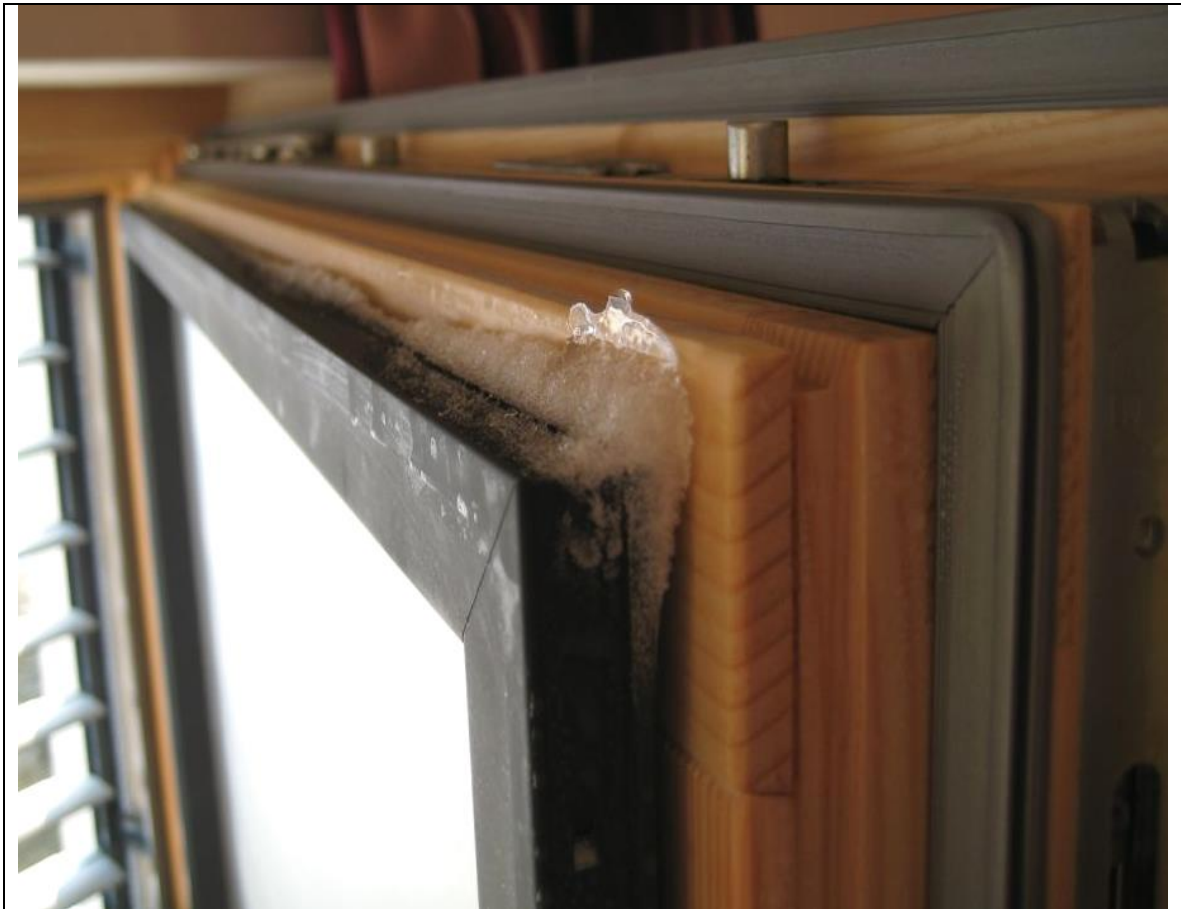
Eisbildung bei Holz-Aluminium-Fenstern ist keine Seltenheit

Damit dieses Problem entsteht, sind keine erhöhten Luftfeuchtigkeitswerte nötig. Eine Raumluft von unter 40% bei +21°C Zimmertemperatur reichen dafür völlig aus.
